## 原子力発電所の運営状況について

2022年8月1日  
関西電力株式会社

発電所名	高浜発電所4号機	発生日	2022年7月8日
件名	高浜発電所4号機の定期検査状況について （蒸気発生器伝熱管の損傷に関する調査状況）		添付資料1～4参照
事象概要 および 対応等	<p>高浜発電所4号機（加圧水型軽水炉 定格電気出力87万キロワット、定格熱出力266万キロワット）は、2022年6月8日から実施している第24回定期検査において、3台（A、B、C）ある蒸気発生器（SG）の伝熱管全数<sup>※1</sup>について渦流探傷検査（ECT）<sup>※2</sup>を実施しました。</p> <p>その結果、A-SGの伝熱管4本、B-SGの伝熱管1本およびC-SGの伝熱管5本について、管支持板<sup>※3</sup>部付近に外面（2次側）からの減肉とみられる有意な信号指示<sup>※4</sup>が認められました。</p> <p>これらのほか、A-SGの伝熱管1本およびB-SGの伝熱管1本について、管支持板部付近に外面（2次側）からの微小な減肉とみられる信号指示（判定基準未満）が認められました。</p> <p>今後、これら12本の伝熱管の外観等を確認するため、小型カメラによる調査等を実施します。</p> <p>なお、本件による環境への放射能の影響はありません。</p> <p>※1：過去に有意な信号指示が認められ、施栓した管等を除きA-SGで3,243本、B-SGで3,247本、C-SGで3,253本、合計9,743本。</p> <p>※2：高周波電流を流したコイルを伝熱管に接近させることで対象物に渦電流を発生させ、対象物のきず等により生じた渦電流の変化を電気信号として取り出すことできず等を検出する検査であり、伝熱管の内面（1次側）から、伝熱管の内面（1次側）と外面（2次側）の両方を検査している。</p> <p>※3：伝熱管を支持する部品。</p> <p>※4：割れを示す信号や20%以上の減肉を示す信号の指示。</p> <p><b>1. これまでの経緯</b></p> <p>高浜発電所4号機では、前回および前々回の定期検査において、SGの伝熱管に外面からの減肉信号指示が認められています。</p> <p>また、高浜発電所3号機でも同様の事象が発生しており、2022年3月から実施している第25回定期検査においても、3本の伝熱管に外面からの減肉信号が認められています。</p> <p>これら高浜発電所3、4号機での事象の原因は、これまでの運転に伴い、伝熱管表面に生成された稠密なスケール<sup>※5</sup>が前回定期検査時の薬品洗浄の後もSG器内に残存し、プラント運転中に管支持板下面に留まり、そのスケールに伝熱管が繰り返し接触したことで摩耗減肉が発生した可能性

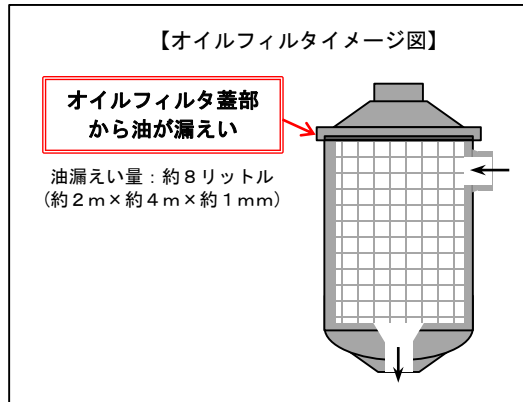
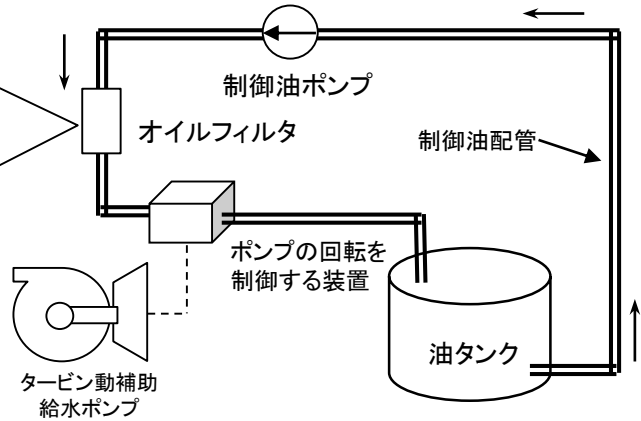
### <タービン動補助給水ポンプ制御油系統概略図>

発電所名	高浜発電所3号機	発 生 日	2022年7月21日
件 名	高浜発電所3号機の運転上の制限の逸脱について (タービン動補助給水ポンプフィルタ蓋部からの油漏れ) <span style="float: right;">添付資料5参照</span>		
事象概要 および 対応等	<p>高浜発電所3号機(加圧水型軽水炉 定格電気出力87万キロワット、定格熱出力266万キロワット)は、第25回定期検査中、7月21日14時19分に、「タービン動補助給水ポンプ※1制御油圧低」警報※2が発信し、床面に約2m×約4m×約1mmの油(約8リットル)が漏れていることを確認したため、制御油ポンプ※3を停止したところ、油の漏れは停止しました。</p> <p>制御油ポンプの停止に伴い、タービン動補助給水ポンプが動作できない状態となったことから、同日14時30分に保安規定の運転上の制限※4を満足していない状態にあると判断しました。</p> <p>油の漏れは、制御油ポンプの系統にあるオイルフィルタの蓋部からであり、分解点検の結果、蓋部のシート面のパッキンが中心からずれて装着されていたこと、およびフィルタ容器側のシート面の点検手入れによってわずかな凹みが生じていることが確認されました。このため、パッキンと容器側シート面の密着が不十分となり、油漏れが発生したと推定しました。</p> <p>対策として、パッキンの取り替えおよびシート面の手入れを実施し、制御油ポンプの確認運転を行った結果、油漏れがないことを確認したことから、7月22日16時25分に運転上の制限を満足する状態に復帰しました。</p> <p>本事象による環境への放射能の影響はありません。</p> <p>※1：主給水系統事故時など、通常の給水系統の機能が失われた場合に、蒸気発生器に給水を行うためのポンプで、蒸気発生器で発生した主蒸気の一部でタービンを回し、その回転力でポンプを駆動するポンプのこと。そのほか高浜発電所3号機には、補助給水ポンプとして、電動補助給水ポンプが2台あり、タービン動補助給水ポンプ1台とあわせて、通常時は3台とも待機状態にあり、定期的に運転して異常のないことを確認している</p> <p>※2：油圧が177kPa以下となった場合に発信する。平常値は約200～380kPa</p> <p>※3：タービン動補助給水ポンプを起動するための蒸気入口調整弁(油圧式)へ油を供給するためのポンプ</p> <p>※4：保安規定第65条において、モード3(1次冷却材温度177℃以上)の状態では電動補助給水ポンプによる2系統およびタービン動補助給水ポンプによる1系統が動作可能であることが求められている</p> <p style="text-align: right;">[2022年7月21日、22日 お知らせ済み]</p> <p style="text-align: right;">以 上</p>
